Θέμα: Έλεγχος ρύπανσης σε ρέμα που συμβάλλει στην περιμετρική τάφρο της Κατερίνης (περιοχή Γανόχωρας)

ΕΚΘΕΣΗ ΑΥΤΟΨΙΑΣ

σε ρέμα που συμβάλλει στην περιμετρική τάφρο της Κατερίνης

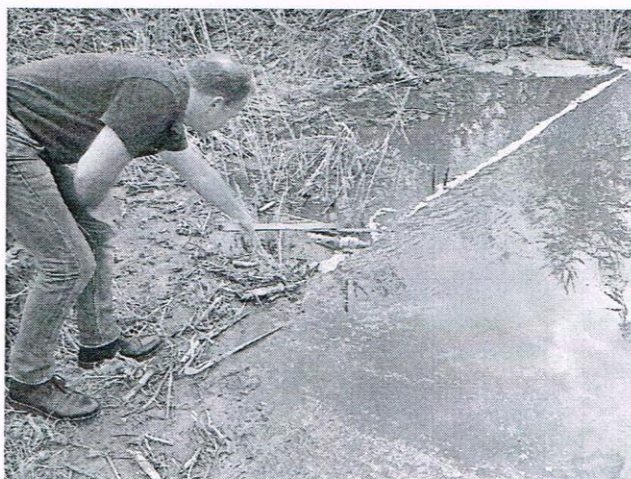
Φωτογραφία 1

Α) Δείγμα 1, από θέση με συντεταγμένες Χ:371102 – Ψ:4460343, που είναι η θέση συμβολής του εν λόγω ρέματος με την περιμετρική τάφρο Κατερίνης, όπου το νερό ήταν σκούρου χρώματος και δύσοσμο.

Τα τρία δείγματα στάλθηκαν σε εξειδικευμένο εργαστήριο για ανάλυση αυθημερόν, ενώ λήφθηκαν και φωτογραφίες στις ανωτέρω θέσεις (φωτογρ. 1,2,3). Κατά την αυτοψία, διαπιστώθηκε η ύπαρξη δύσοσμων νερών σκούρου χρώματος.

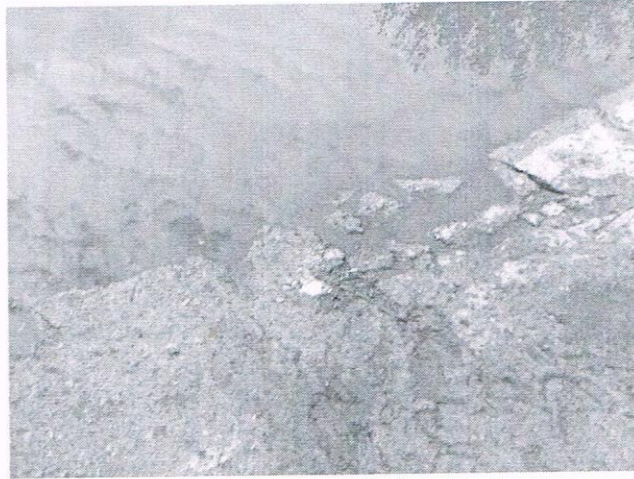
Φωτογραφία 2

Β) Δείγμα 2, από θέση με συντεταγμένες Χ:370537 – Ψ:4461424, πλησίον εξόδου εγκαταστάσεων βιολογικής επεξεργασίας λυμάτων (περ. 100 μ.) του πτηνοσφαγείου της εταιρείας «ΑΜΒΡΟΣΙΑΔΗΣ ΑΒΕΕ» και των δεξαμενών συγκέντρωσης λυμάτων (περ. 150 μ.) της αγελαδοτροφικής μονάδας «ΚΟΥΖΑΣ ΓΕΩΡΓΙΟΣ», όπου το νερό ήταν διαυγές και χωρίς δυσάρεστες οσμές.
